# Δεν υπήρχε ούτε σωσίβιο!

Τα κενά ασφαλείας που οδήγησαν στον θάνατο της οκτάχρονης στην κατασκήνωση της Χαλκιδικής αποκαλύπτει η πραγματογνωμοσύνη που κατατέθηκε στην Εισαγγελία

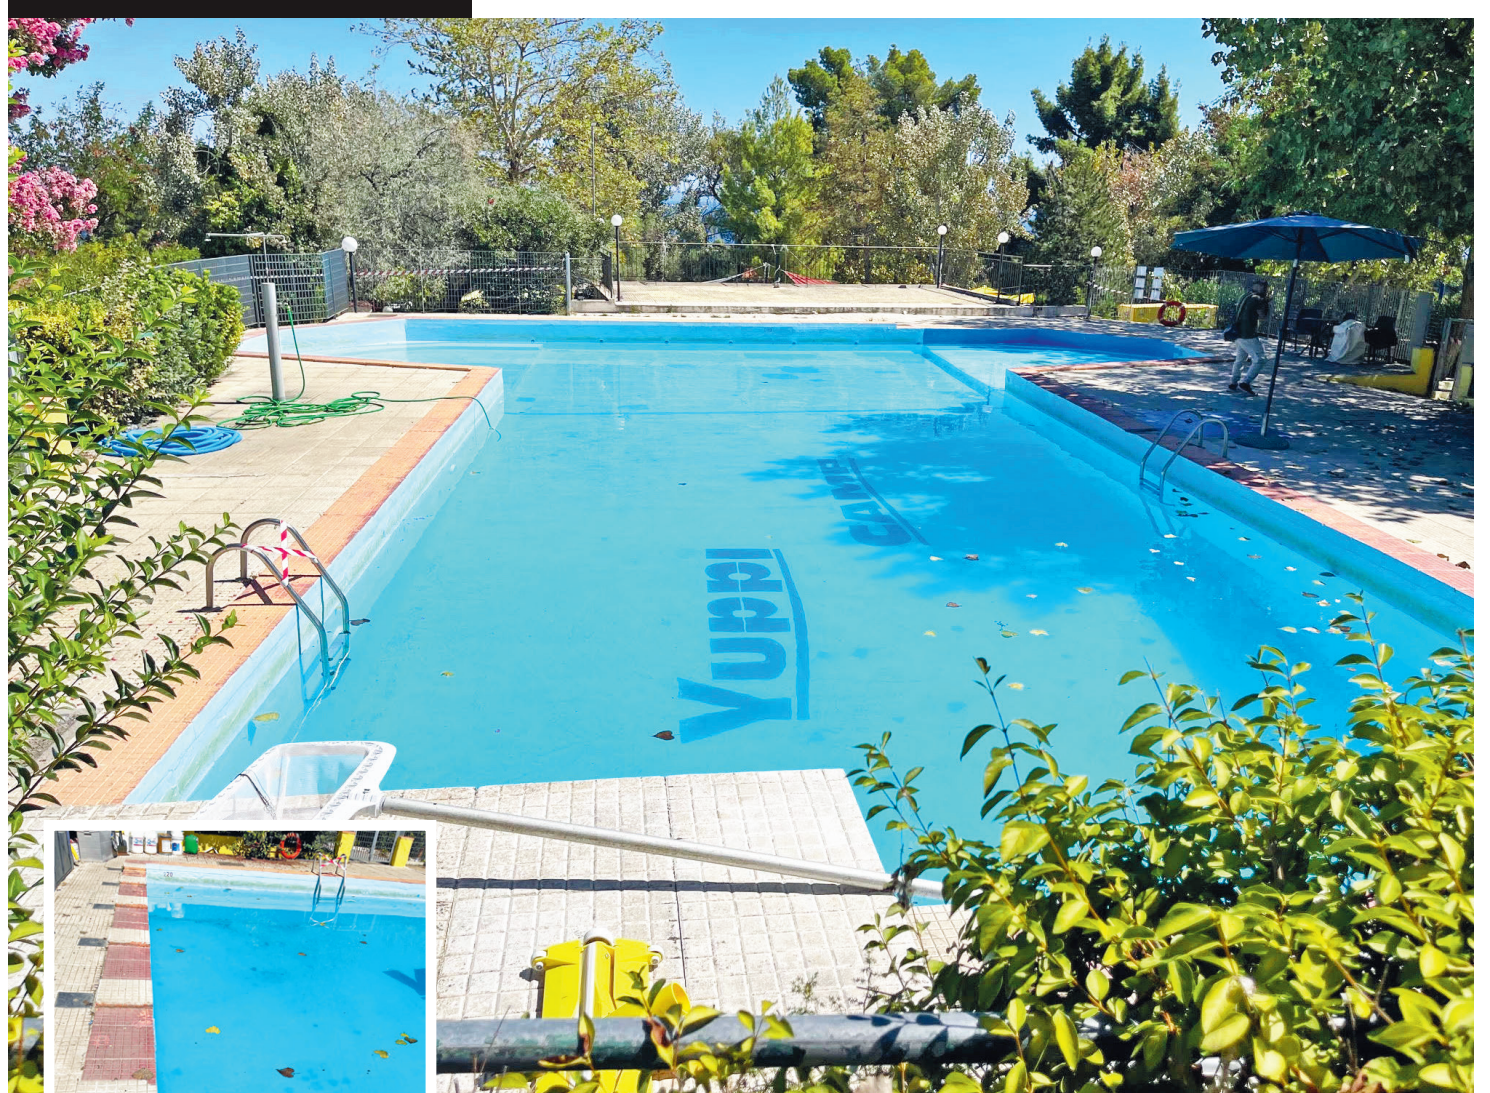
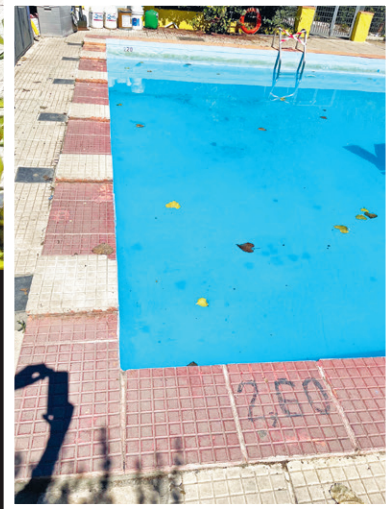
Όπως αποκαλύπτει η Realnews, η πραγματογνωμοσύνη αναδεικνύει τρεις παραβάσεις των κανόνων ασφαλούς λειτουργίας της κολυμβητικής δεξαμενής. Σε μια κατασκήνωση που φιλοξενεί εκατοντάδες παιδιά, η πισίνα δεν ήταν επαρκώς περιφραγμένη, με αποτέλεσμα οι ανήλικοι κατασκηνωτές να μπορούν να την προσεγγίσουν όποτε το επιθυμούσαν. Όμως, οι ελλείψεις δεν σταματούν εδώ. Όπως έχει καταγραφεί από τους πραγματογνώμονες, η πισίνα δεν διέθετε ούτε τον στοιχειώδη εξοπλισμό για την προστασία των παιδιών. Οι πληροφορίες αναφέρουν ότι η πισίνα δεν ήταν εξοπλισμένη με τον αποκαλούμενο «γάντζο», δηλαδή ένα ειδικό μακρύ κοντάρι το οποίο χρησιμοποιείται για την παροχή βοήθειας σε λουόμενους οι οποίοι βρίσκονται σε κίνδυνο. Επιπλέον, η αυτοψία που έγινε από τους ειδικούς αποκάλυψε ότι στην πισίνα δεν υπήρχαν ούτε σωσίβια!

Αυτές οι τρεις ελλείψεις, δηλαδή η περίφραξη, ο γάντζος και τα σωσίβια συνιστούν παραβάσεις της σχετικής νομοθεσίας, καθώς περιλαμβάνονται στους κανονισμούς για την ασφαλή λειτουργία των κολυμβητικών δεξαμενών. Πέραν αυτών, όμως, οι πραγματογνώμονες κατέγραψαν και ένα ακόμα στοιχείο που καθιστούσε επικίνδυνη την κολυμβητική δεξαμενή για τα

Η πισίνα όπου έχασε τη ζωή του το οκτάχρονο κορίτσι δεν διέθετε τον στοιχειώδη εξοπλισμό για την προστασία των παιδιών

παιδιά. Το μέγιστο βάθος της κυμαινόταν από 2,40 έως και 2,60 μέτρα. Αν και δεν υπάρχει σχετική πρόβλεψη του νομοθέτη, στην έκθεση που βρίσκεται στα χέρια της Εισαγγελίας τονίζεται ότι δεν μπορεί να επιτρέπεται η χρήση των κολυμβητικών δεξαμενών με τέτοιο βάθος από παιδιά κάτω των 12 ετών, τα οποία μπορούν να χάσουν εύκολα τις δυνάμεις τους καθώς κολυμπούν. Αλλωστε, αυτό φαίνεται πως συνέβη και στην περίπτωση της οκτάχρονης. Χωρίς να υπάρχει επιτήρηση, φαίνεται ότι κατάφερε να μπει στον χώρο της πισίνας από τα κενά της περίφραξης και να προσπάθησε να

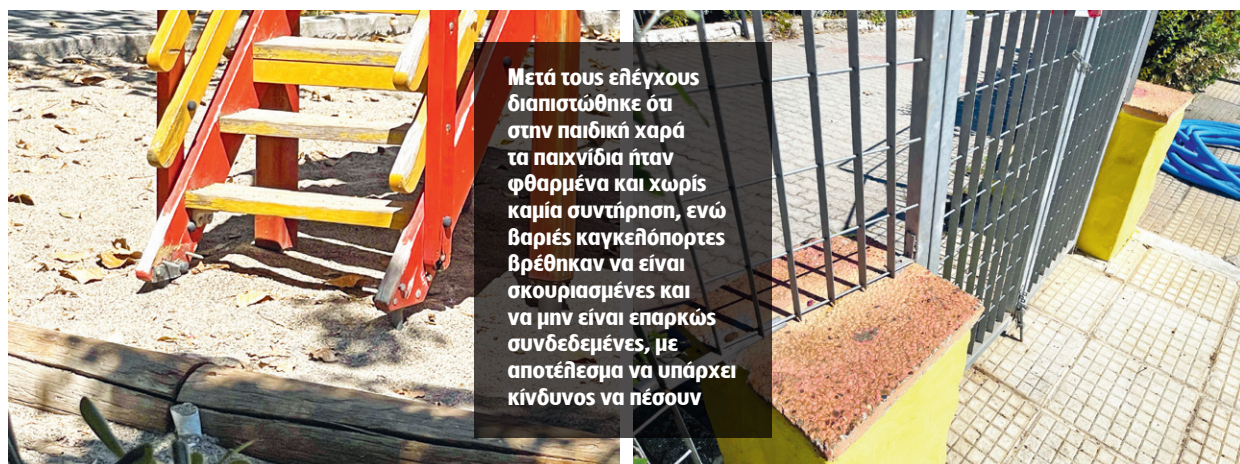
Οι πραγματογνώμονες, ωστόσο, δεν περιορίστηκαν στην έρευνα μόνο της πισίνας όπου έχασε τη ζωή της η άτυχη οκτάχρονη. Αντιθέτως, επιθεώρησαν όλους τους χώρους της κατασκήνωσης, καταγράφοντας πολλά ακόμα κενά ασφαλείας. Στην παιδική χαρά, τα παιχνίδια ήταν φθαρμένα και χωρίς καμία συντήρηση. Σε υπαίθριες σκάλες λείπουν σκαλοπάτια, ενώ βαριές καγκελόπορτες βρέθηκαν να είναι σκουριασμένες και να μην είναι επαρκώς συνδεδεμένες, με αποτέλεσμα να υπάρχει κίνδυνος να πέσουν

μένες, με αποτέλεσμα να κινδυνεύουν να πέσουν. Πρόκειται για παραβάσεις των κανονισμών λειτουργίας, οι οποίες θα προστεθούν στη δικογραφία της υπόθεσης.

Μετά τους ελέγχους διαπιστώθηκε ότι στην παιδική χαρά τα παιχνίδια ήταν φθαρμένα και χωρίς καμία συντήρηση, ενώ βαριές καγκελόπορτες βρέθηκαν να είναι σκουριασμένες και να μην είναι επαρκώς συνδεδεμένες, με αποτέλεσμα να υπάρχει κίνδυνος να πέσουν
